FUNDAÇÃO JOÃO PINHEIRO

PROJETO DE RESTAURAÇÃO E ADAPTAÇÃO PARA MUSEU DE ARTE SACRA DA MATRIZ DE SANTO ANTÔNIO DE PARACATU

1º volume

1º VOLUME - TEXTOS

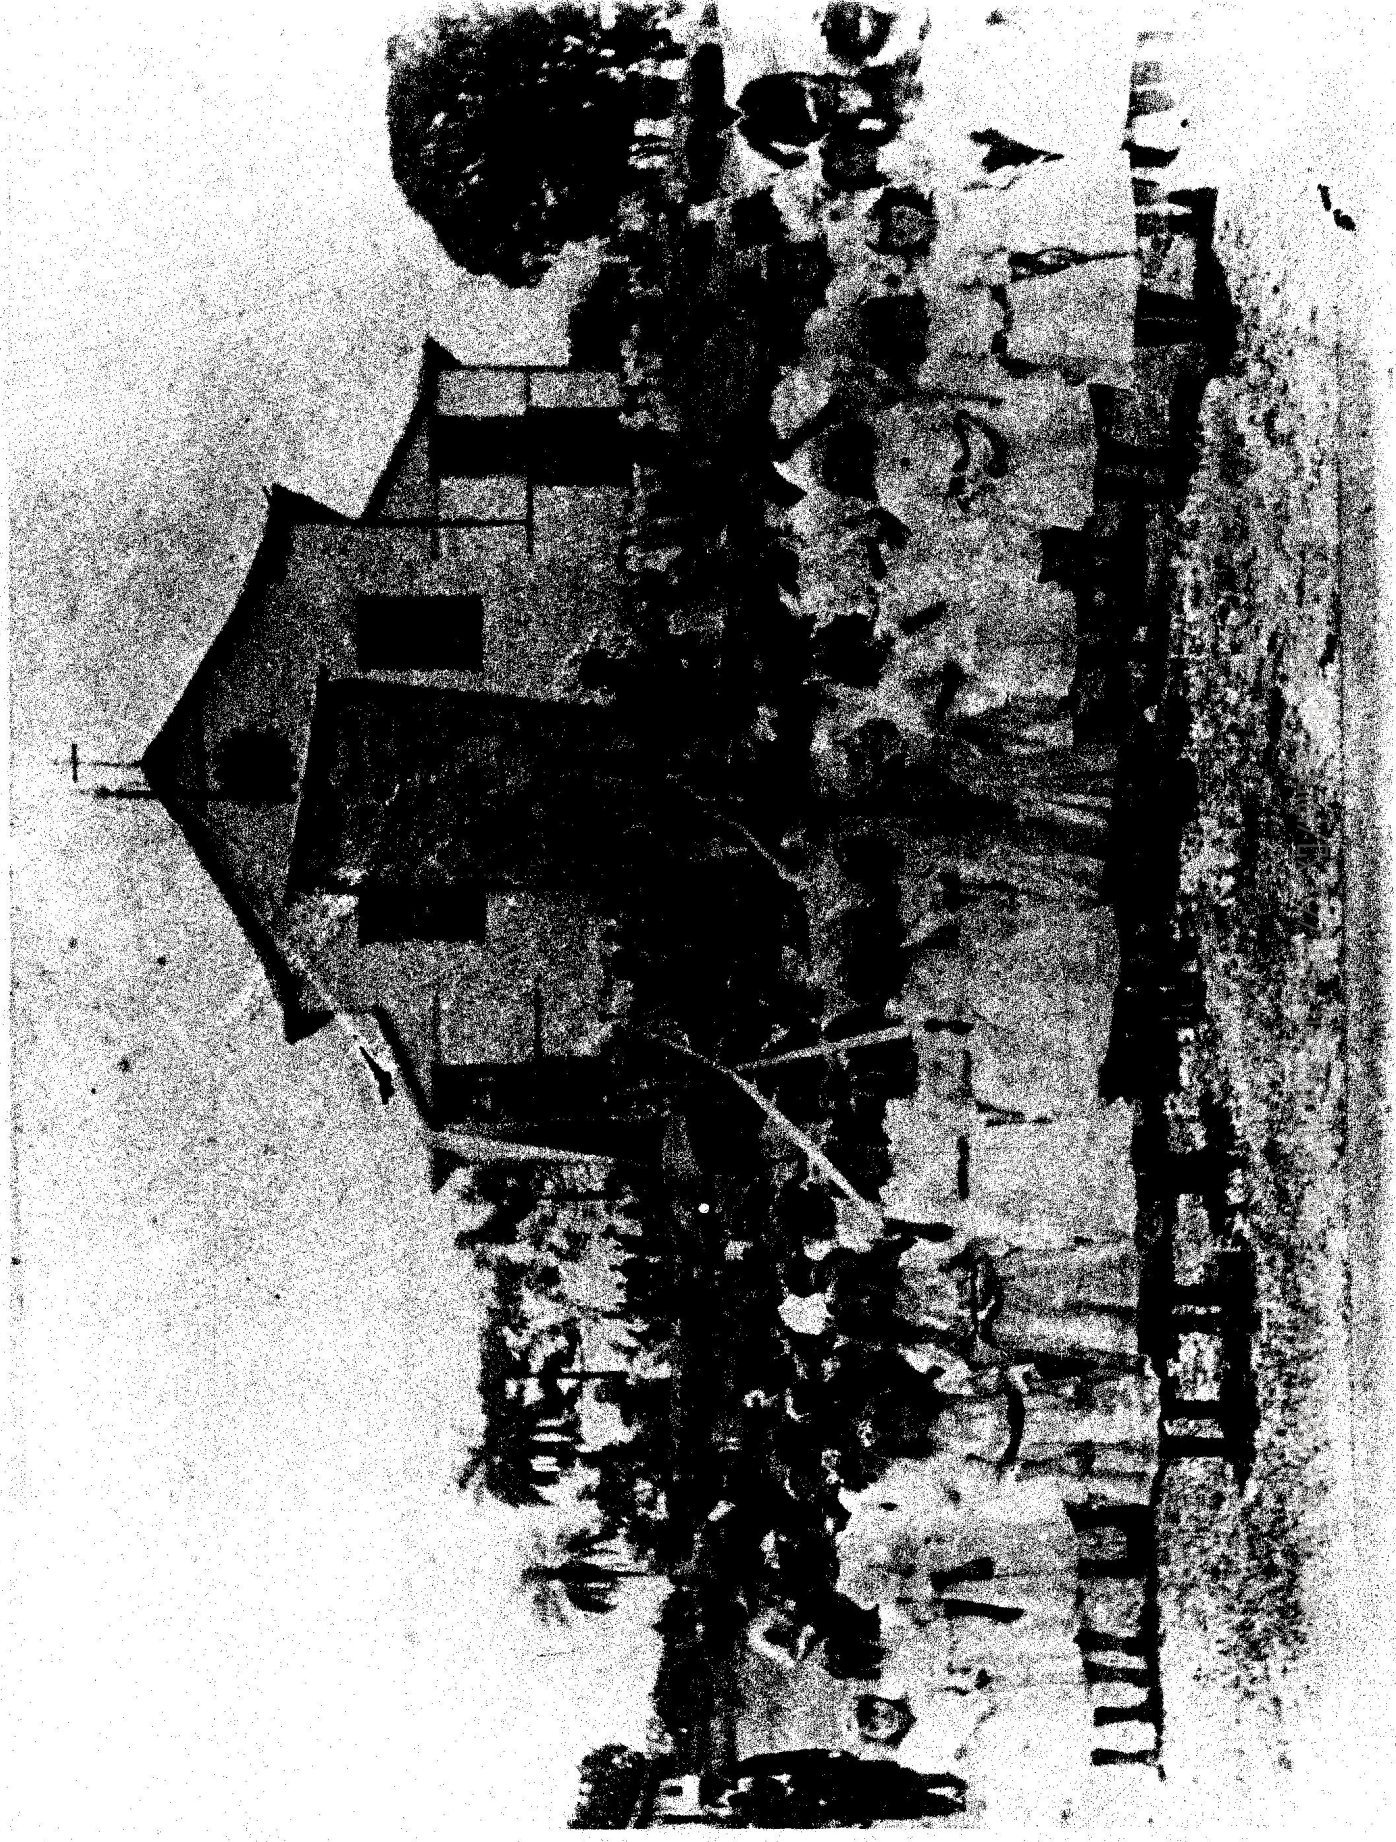
Reprodução de uma fotografia emprestada por um morador da cidade. A mais antiga encontrada sobre a Matriz, com data não muito legível de 1907?, pode-se observar o rodo dos cunhais; sineira na frente da porta da esquerda; ausência do cordão sobre as janelas do coro; ausência das palmeiras à direita da matriz; Adro de pedra c/escadaria; além da marcação da estrutura.

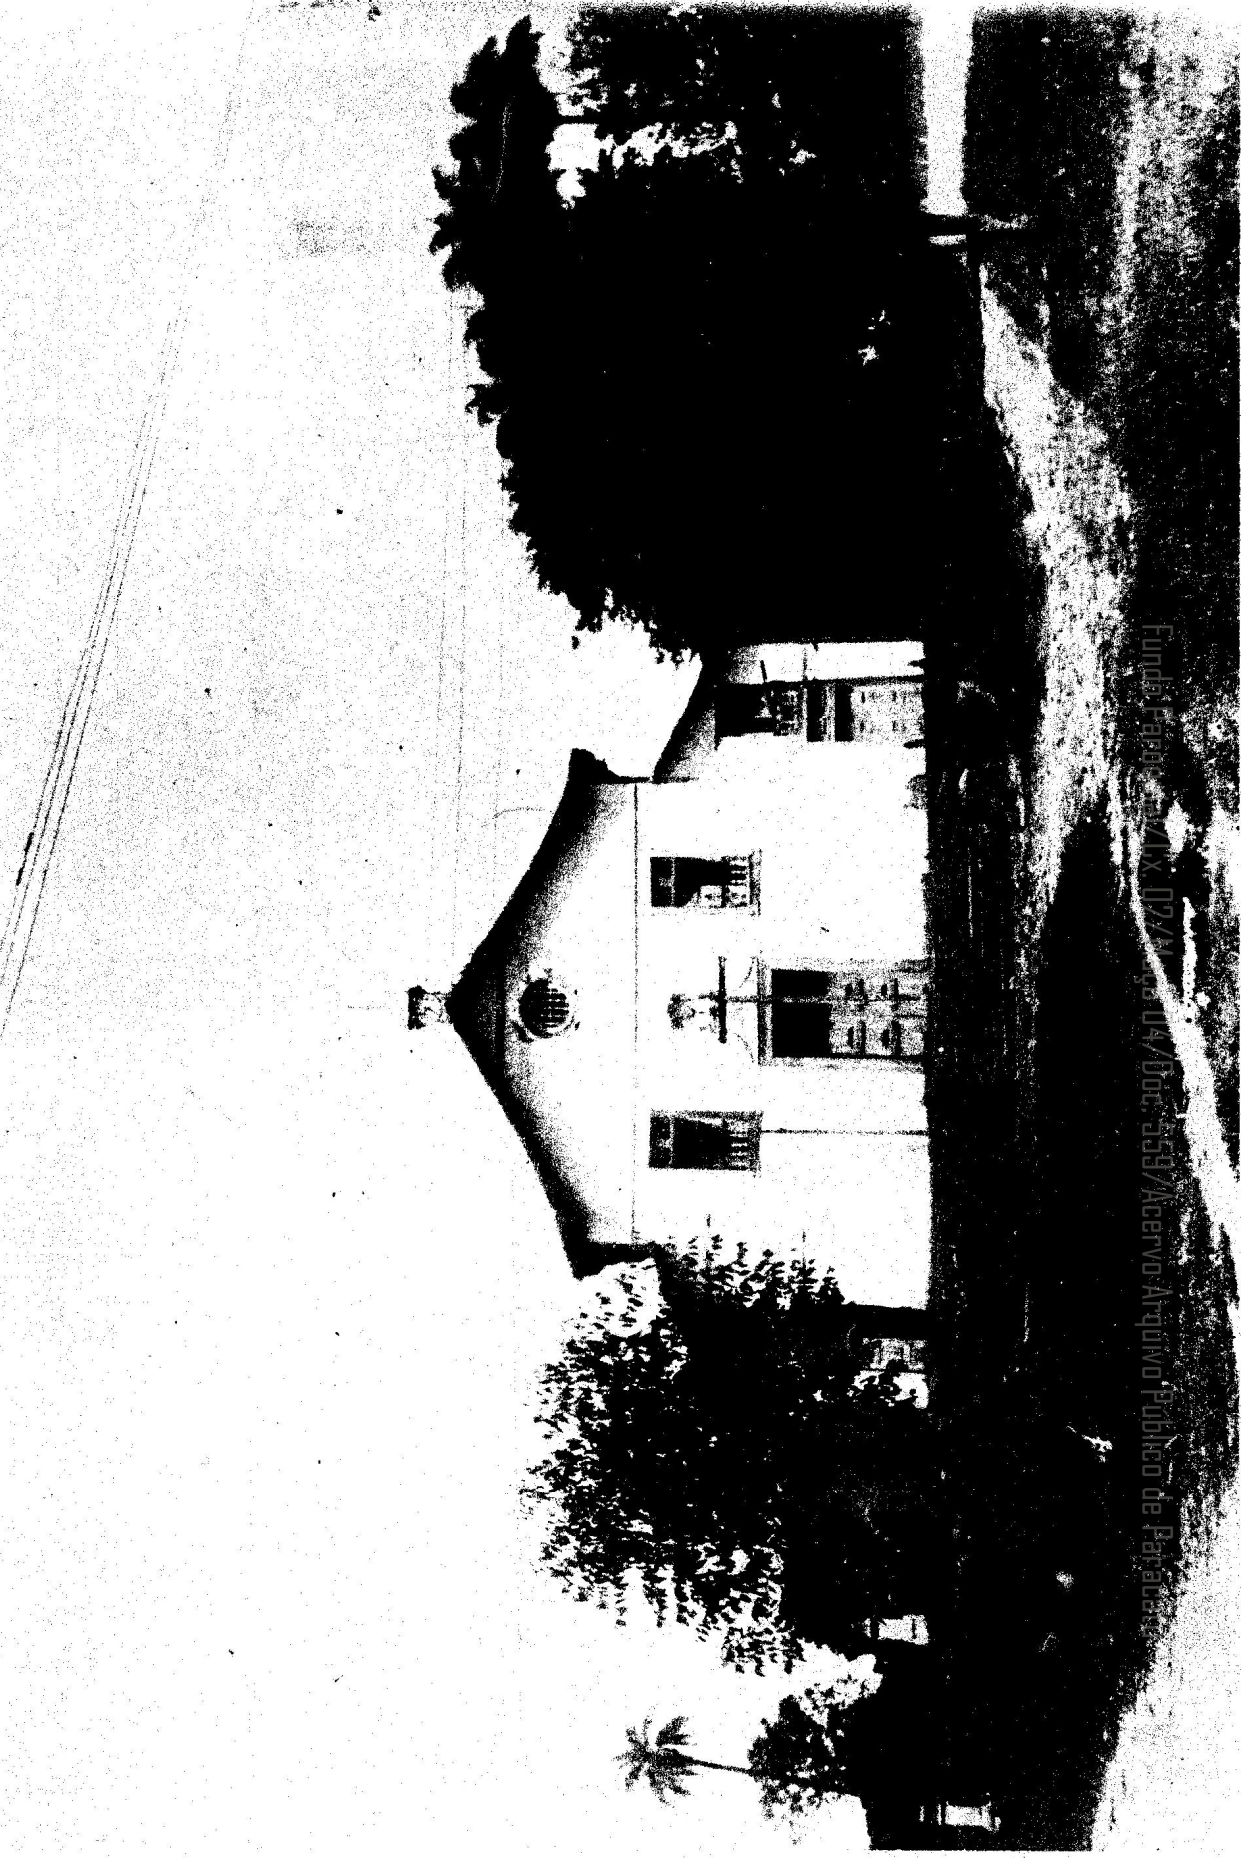
Reprodução de uma fotografia existente no "Foto Lucas" onde se vê o adro original com as escadarias frontal e lateral; cruzeiro; óculo envidraçado; beirais originais; aparecimento do relógio e do cordão sem as janelas do coro; ausência de sineira na frente. Data provável - 1930-50.

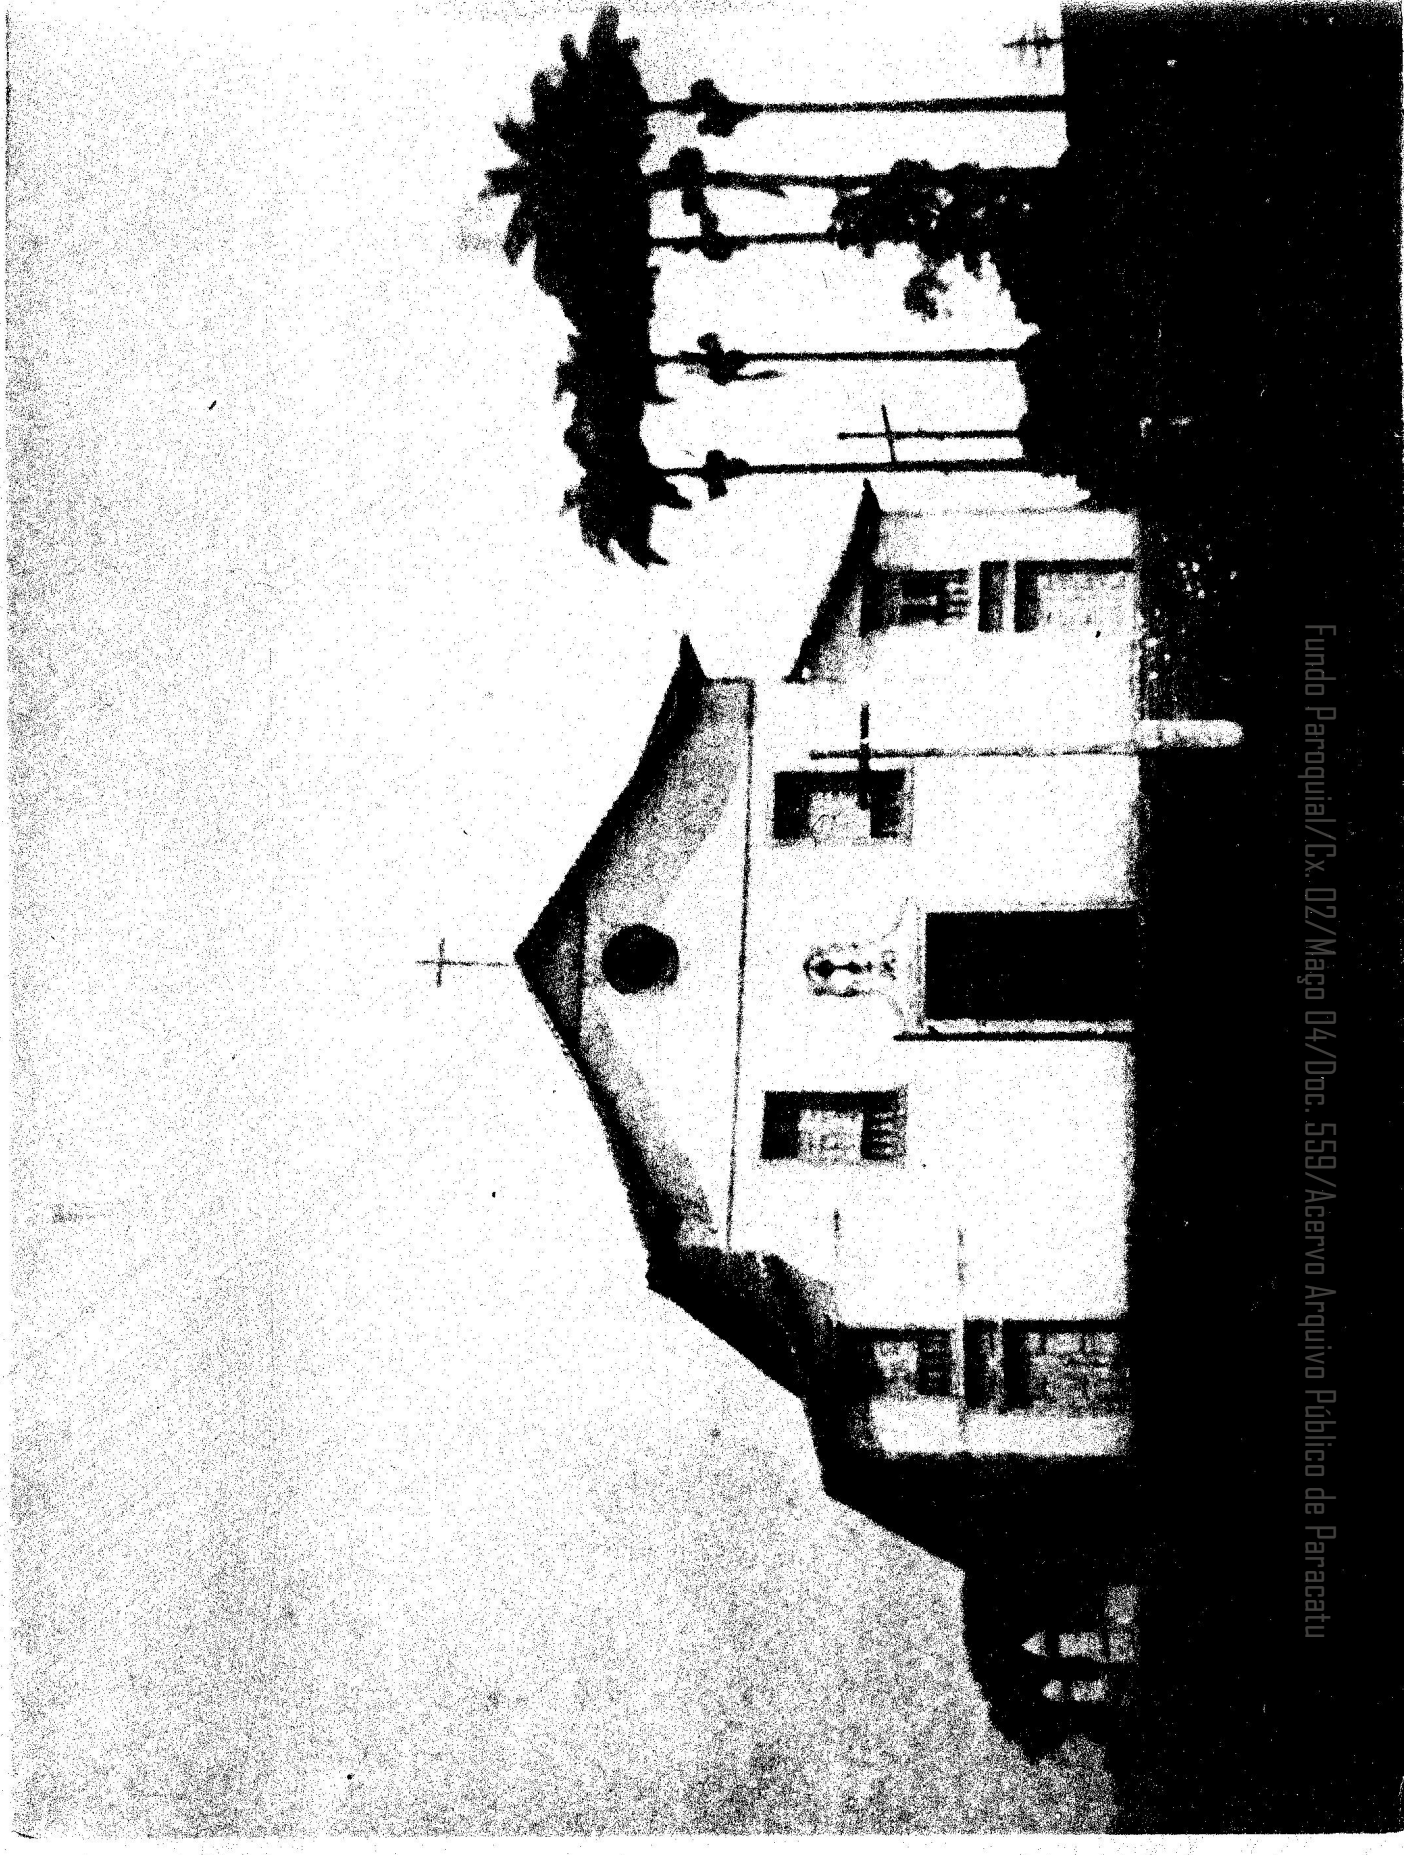
Reprodução de uma fotografia existente no /Foto Studio-Augusto", onde se vê o adro ajardinado; as colunas da escadaria lateral; o óculo envidraçado; o cordão s/ as janelas do coro; o cruzeiro; o coroamento da portada invertido; os beirais alterados; as palmeiras acima do telhado. Data provável - depois de 1951.

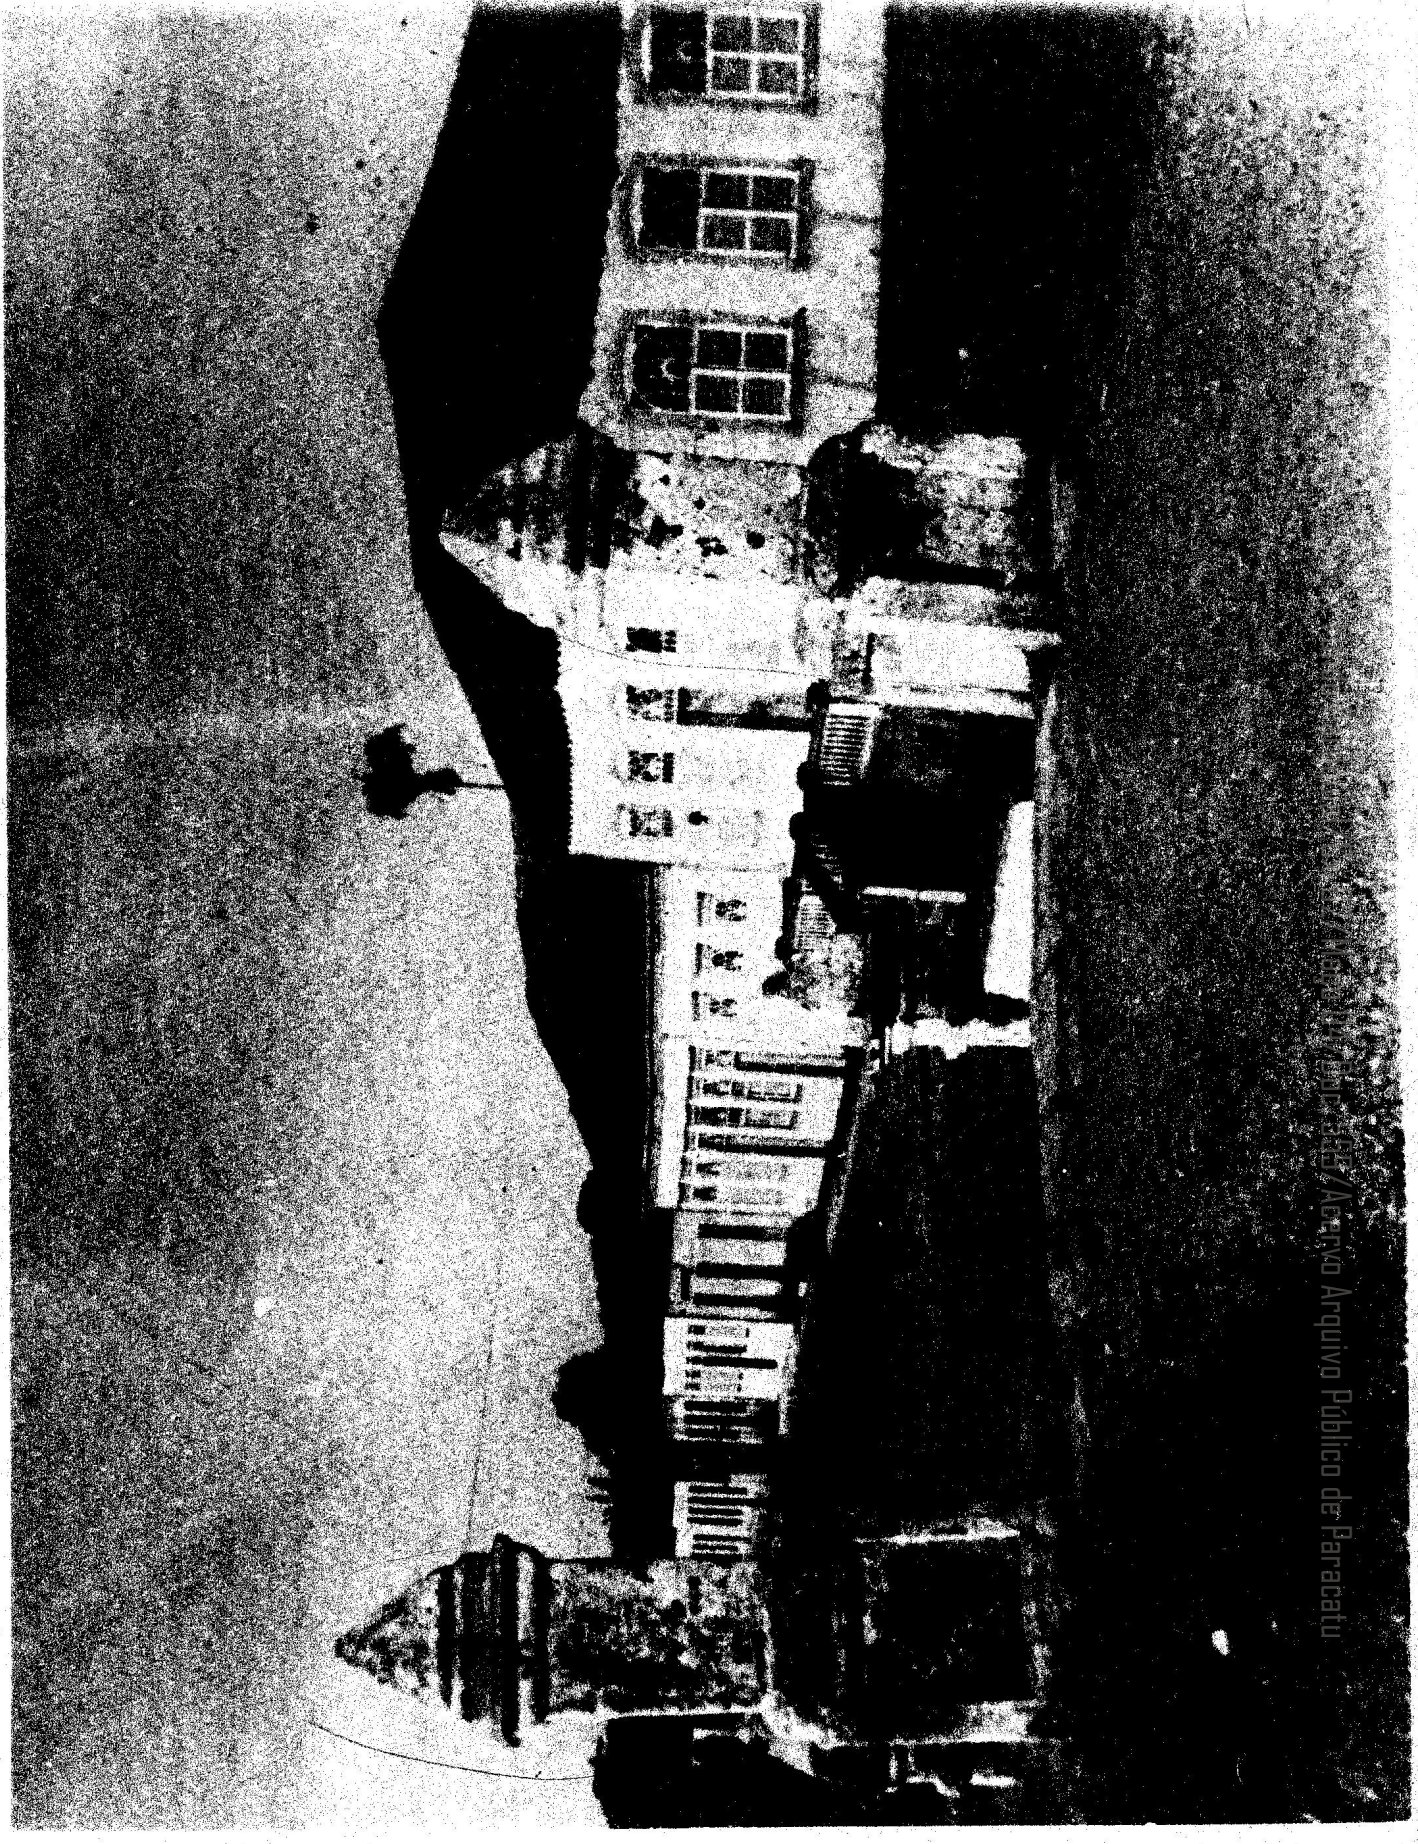
Reprodução de uma fotografia existente no "Foto Studio-Augusto", onde se vê em primeiro plano colunas margeando a escadaria lateral de acesso ao adro e na esquina, a antiga Casa Paroquial.

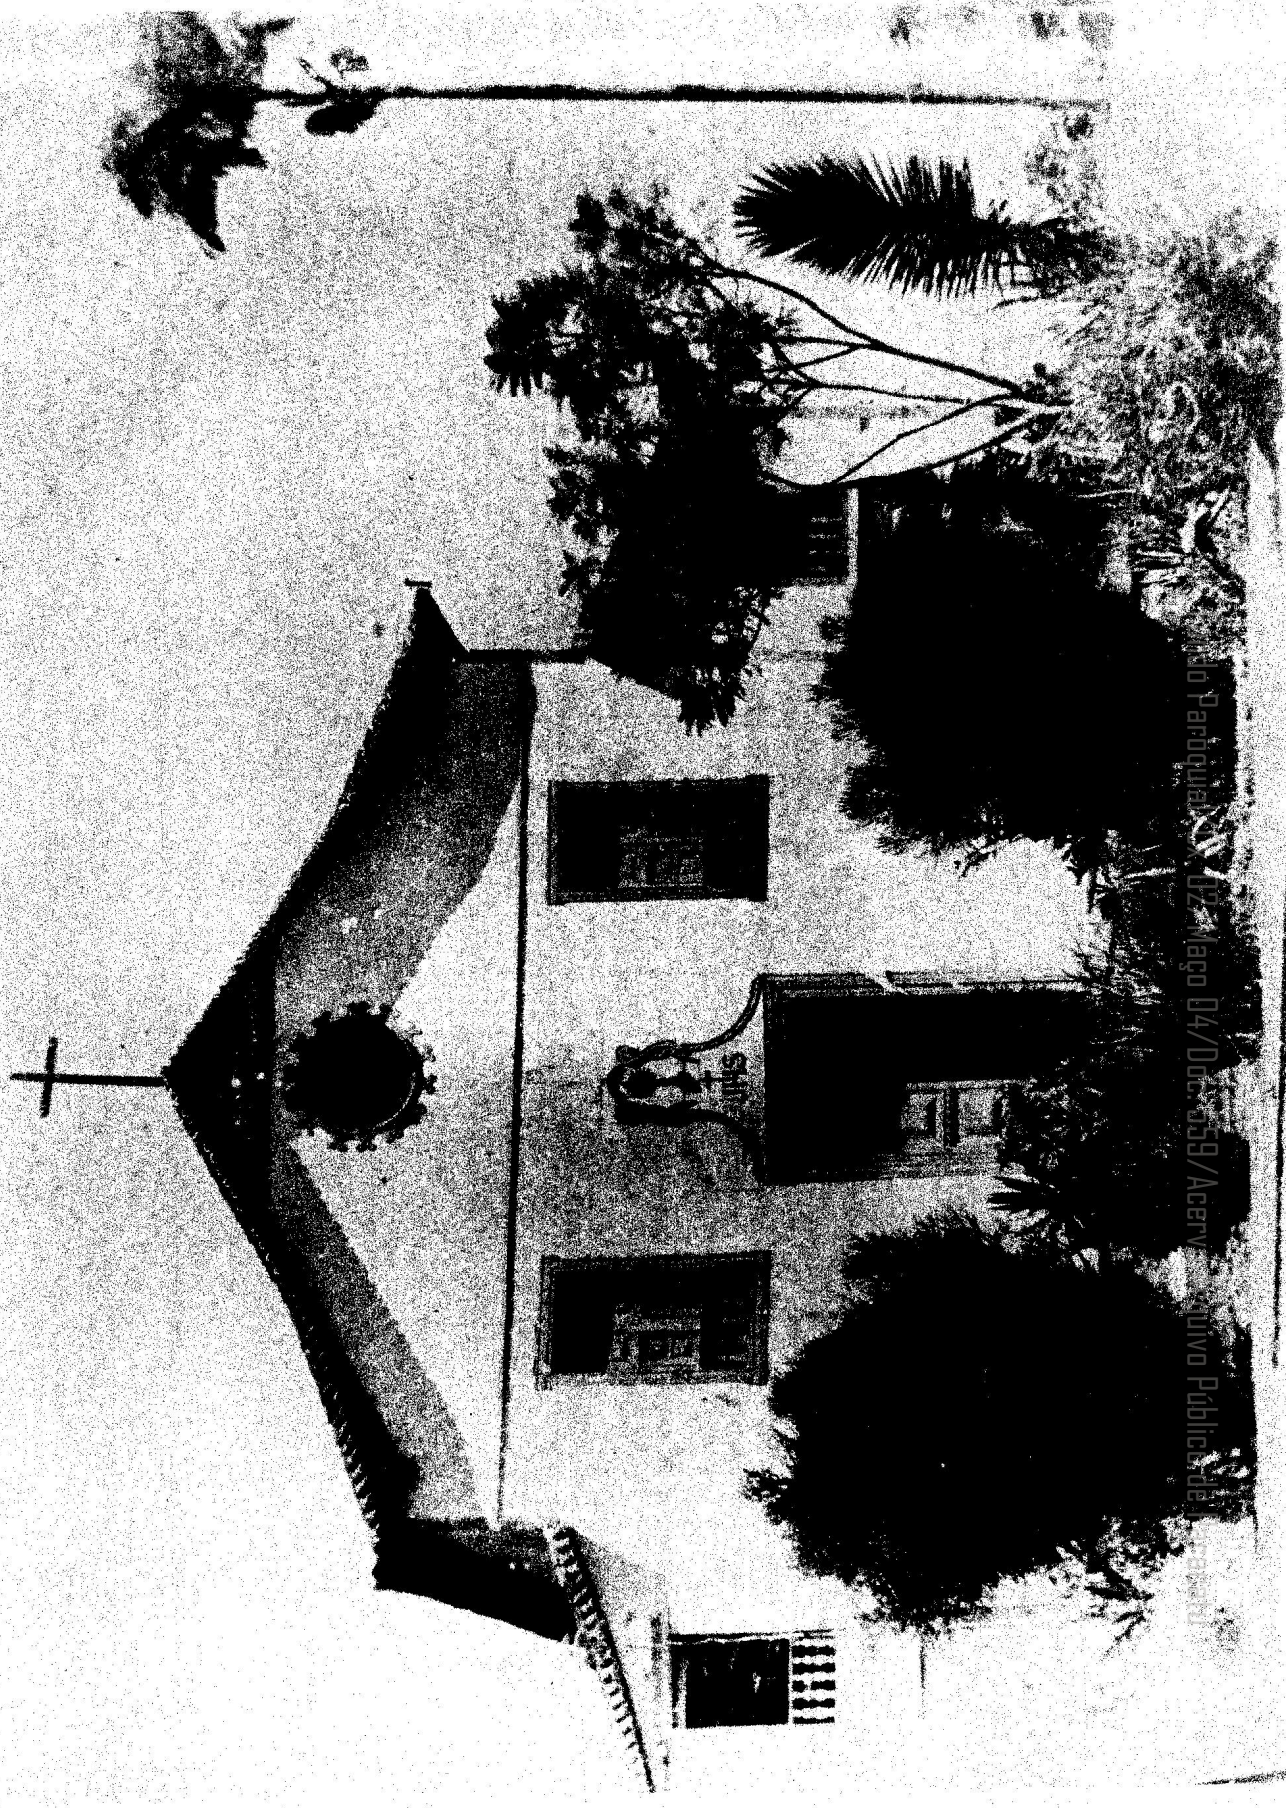
Fotografia obtida no "Foto Studio-Augusto",. onde se vê o traçado atual do adro; o óculo envidraçado; as bandeiras das janelas do coro alteradas; os beirais alterados; o coroamento da portada invertido e as palmeiras acima do telhado - data provável: por volta de 1962.

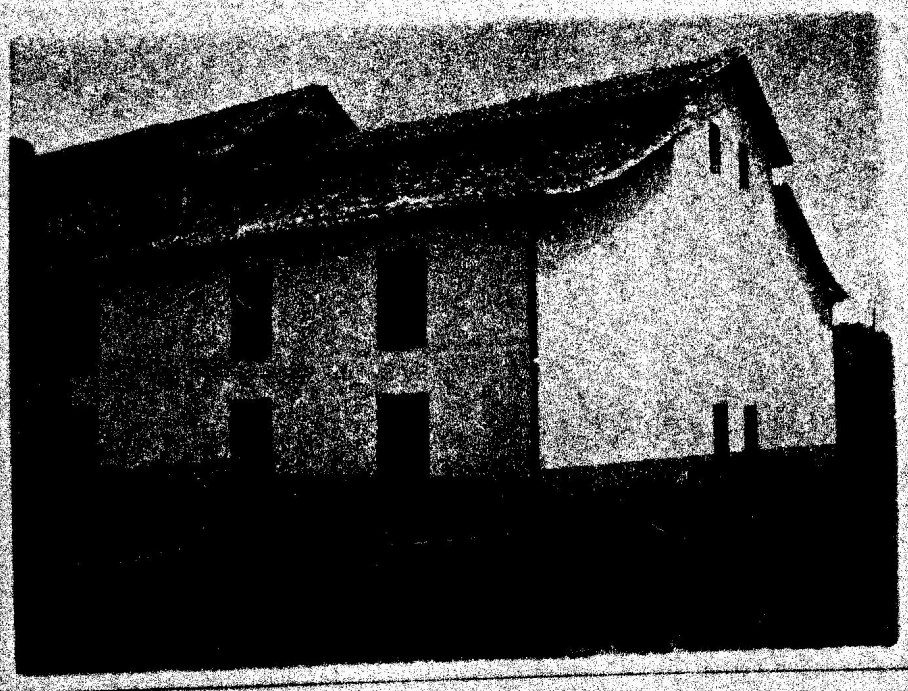
"Paredes do fundo e lateral direita (parte do presbitério) depois de reconstruídas.
Telhado reconstruído notando-se o embuçamento e caiação do mesmo. Paracatú, janeiro de 1951".

"Parede lateral esquerda hora em reconstrução. Nesta parte foi reconstruído o telhado, embuçado e caiado. Nota-se também a substituição de novas janelas.
Paracatu, janeiro de 1951".

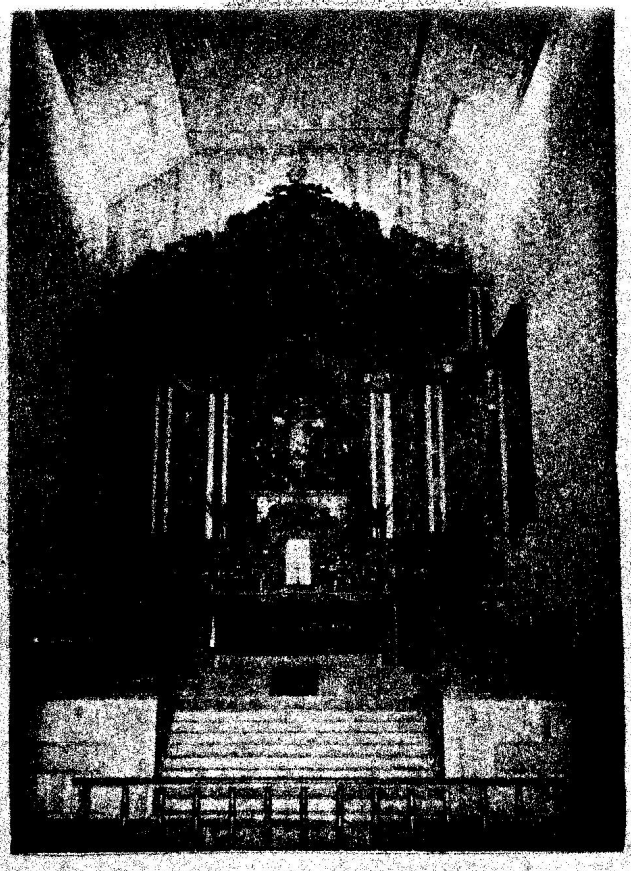
"Altar-mor da Igreja Matriz de Paracatu. Reconstruído em 1951".
Fotografia do DPHAN, onde se vê o supedâneo sem balaustrada e o forro alterado.

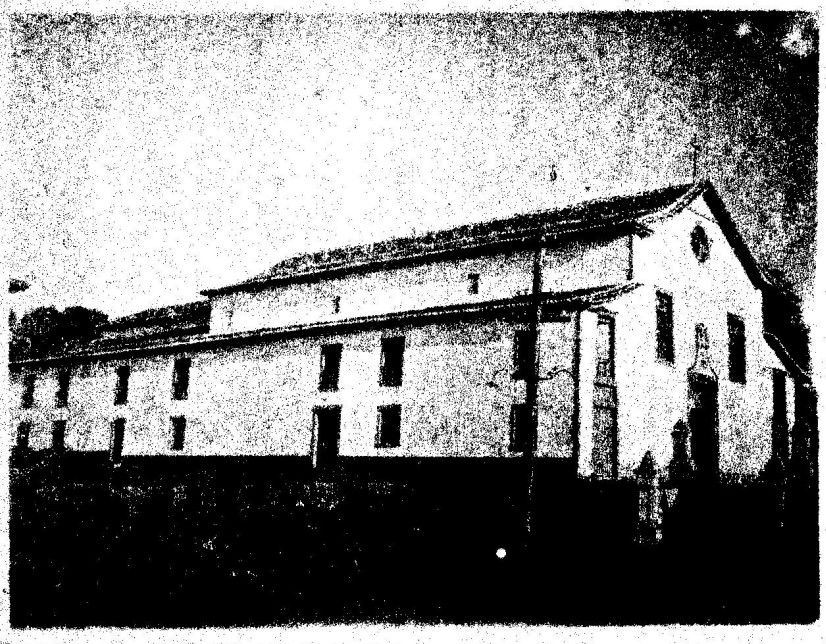
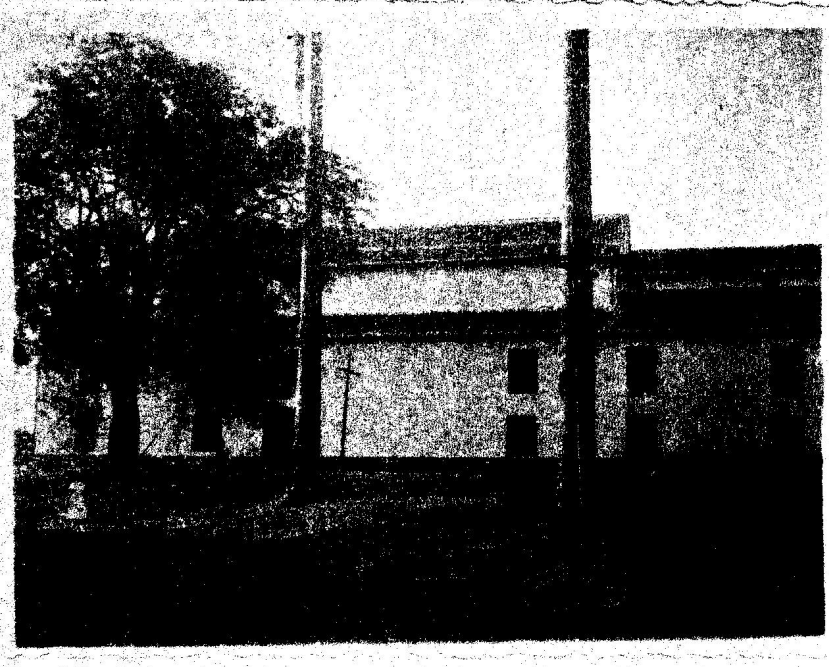
Fotografias do DPHAN, certamente após as obras de 1951, onde se vê alterações nos beirais; ausencia do relógio; coroamento da portada invertido; aberturas de janelas nas paredes da nave e tudo em ótimo estado de conservação.

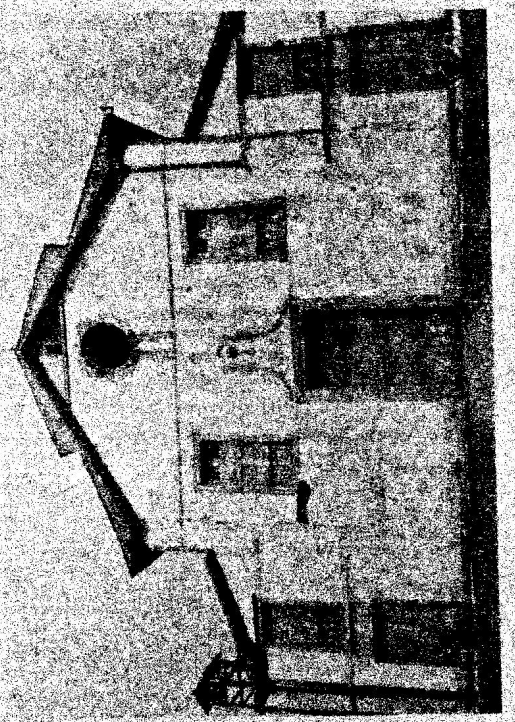
Fotografia do DPHAN, com data de agosto de 1972, onde se vê a Igreja Matriz bastante alterada, apresentando nesta data o aspecto atual.

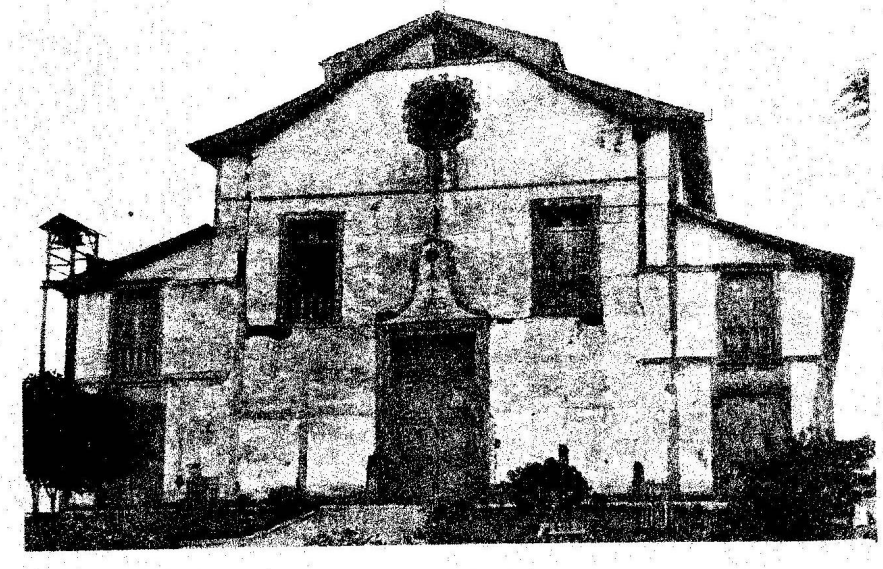
Nesta foto temos a vista frontal da Igreja, aparecendo os arrombos nas paredes , rachaduras na madeira e os sinos que não têem / as mínimas condições de proteção.

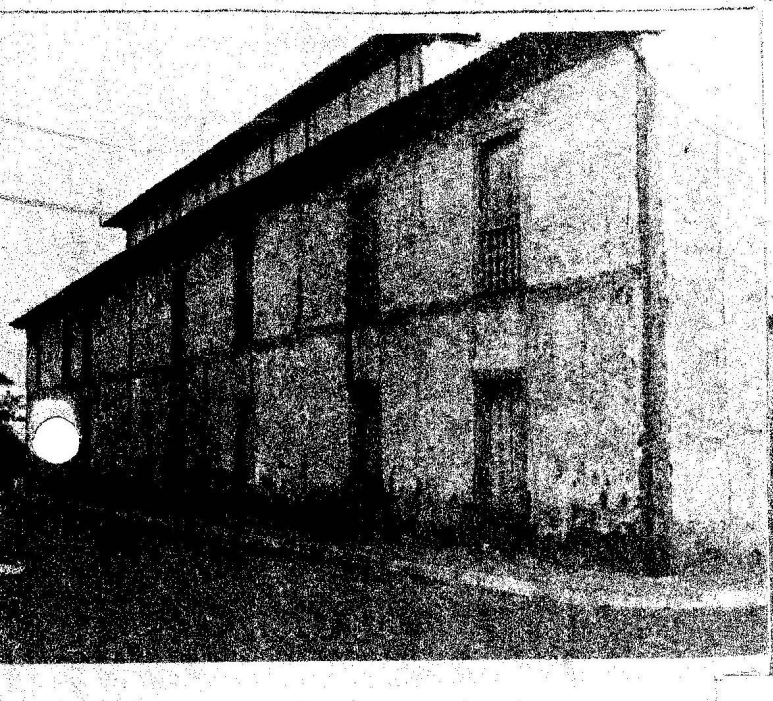
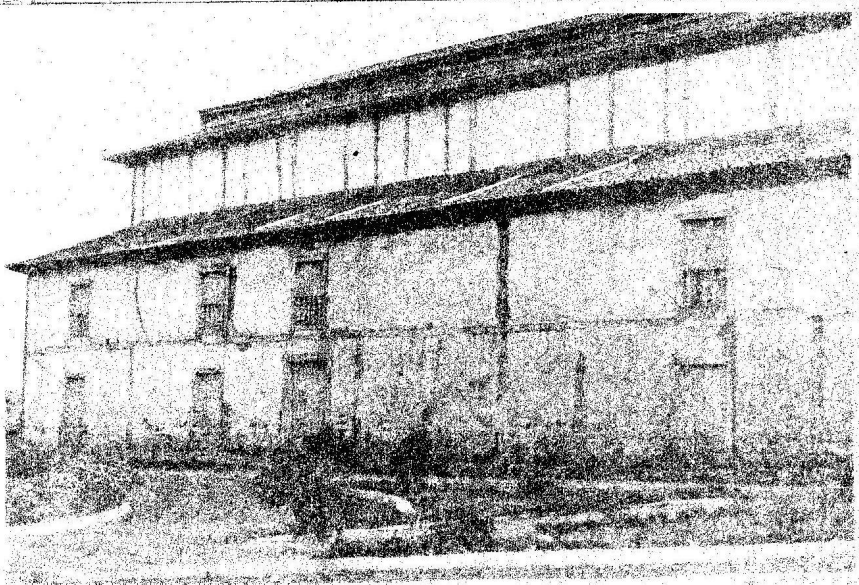
Estas são as fotos laterais mostrando as péssimas condições do telhado, nenhuma segurança nas / portas, aparecendo novamente arrombos nas paredes e a imundice das mesmas.

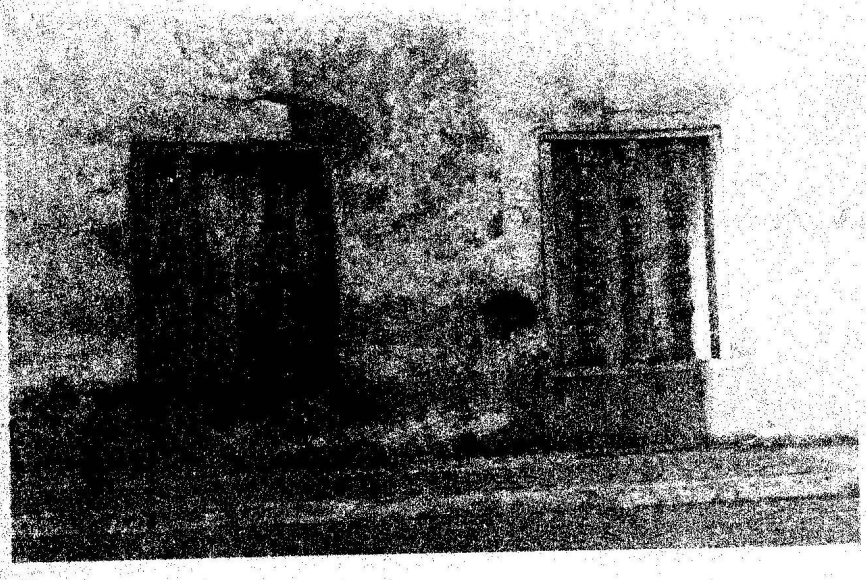
Vemos aqui a parede dos fundos , onde aparecem "GRANDES" arrombos / na parede e as péssimas condições das janelas.

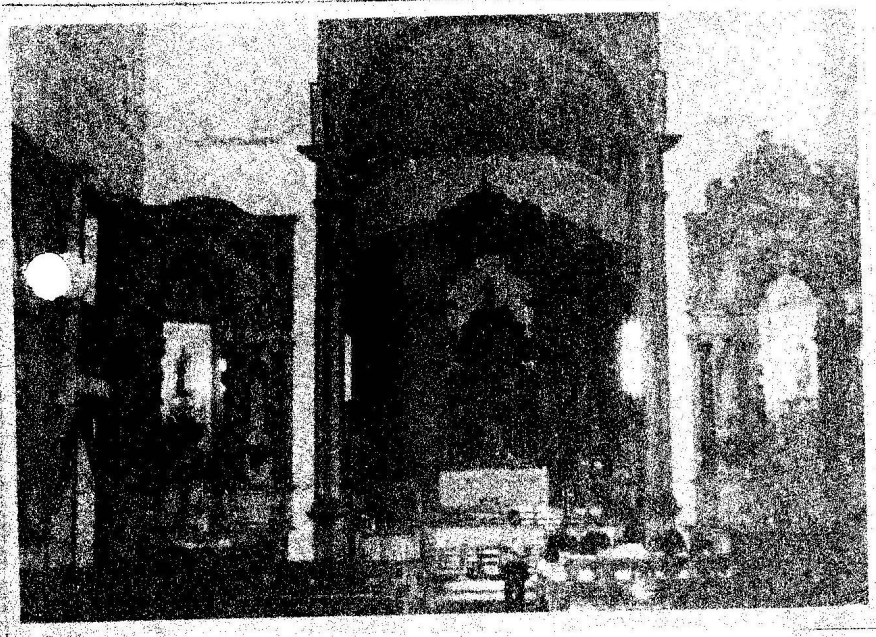
Aqui vemos a beleza eas riquezas dos altares em estilo barroco em contraste com a sujeira das paredes (nestes altares encontram-se lindas e ricamente trabalhadas imagens barrocas).

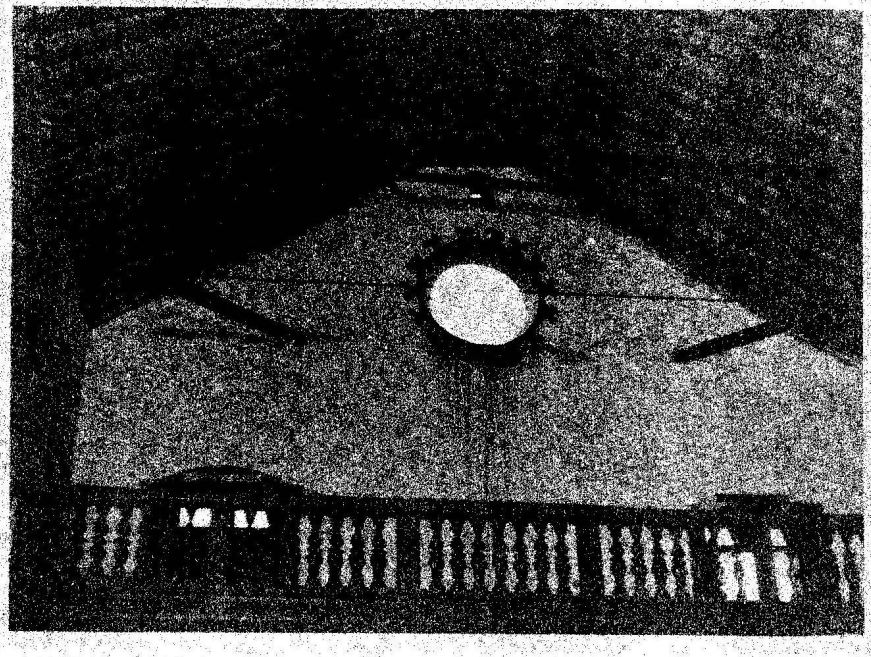
Esta foto nos apresenta as grandes vigas e grandes cabos de aço sustentando as paredes. O coral não pode se apresentar no "coro", pois o mesmo não oferece a mínima segurança.

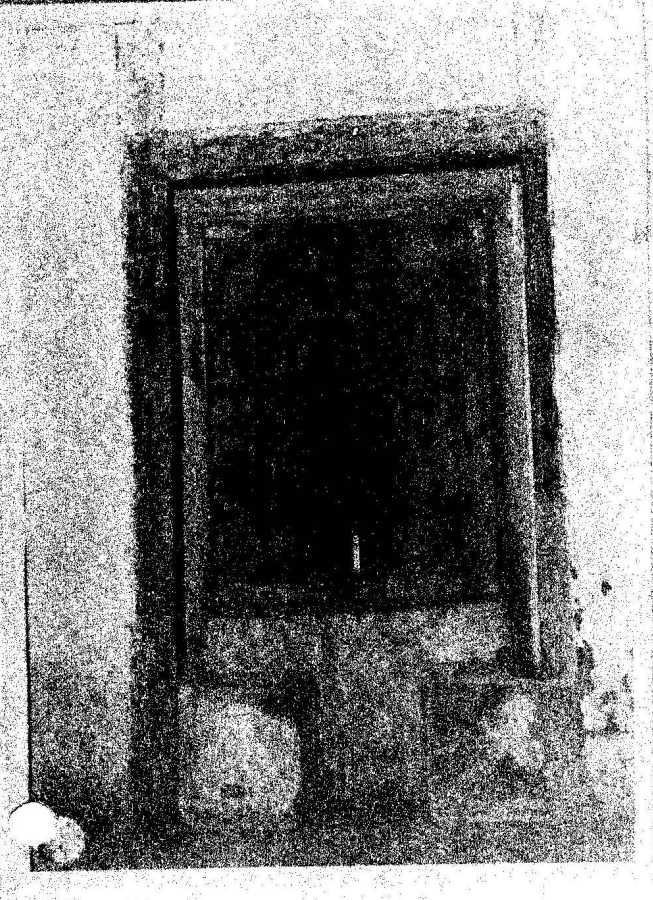
Nesta vemos as janelas em piores situações que as portas, pois estão escoradas por ripas e escadas velhas.

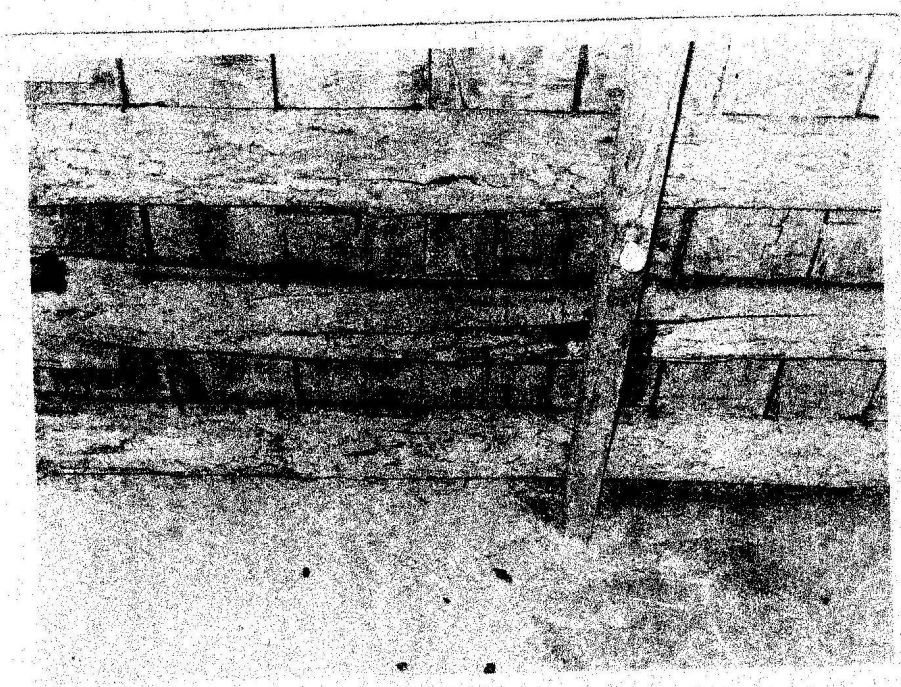
Vejam nesta foto a segurança que nos oferece o teto da igreja. Será que oferece alguma segurança? Parece que NÃO.

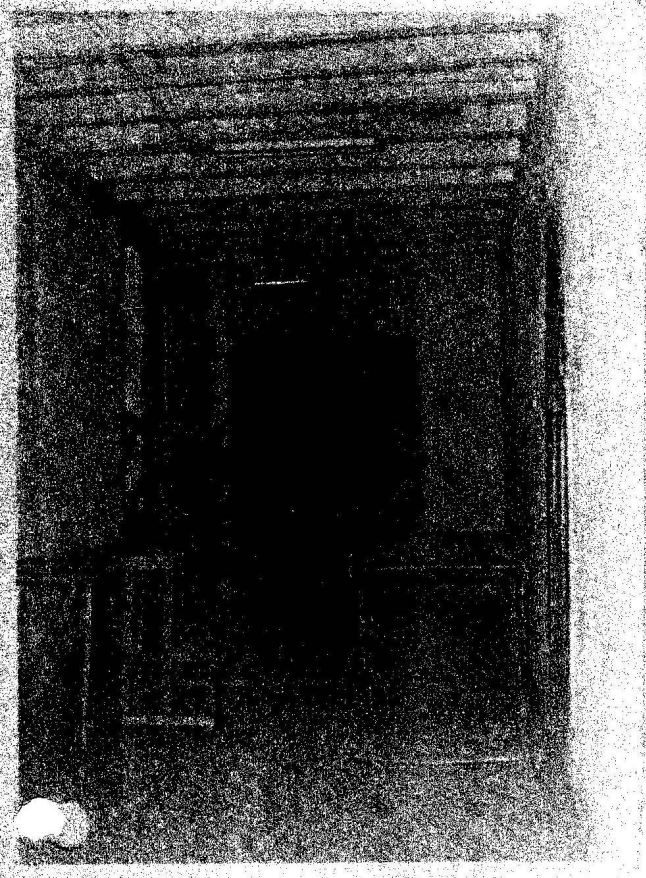
Corredores transformados num verdadeiro depósito de trastes, com uma imundice de assustar a todos. As portas não oferecem as mínimas condições de segurança podendo ser facilmente arrombadas.

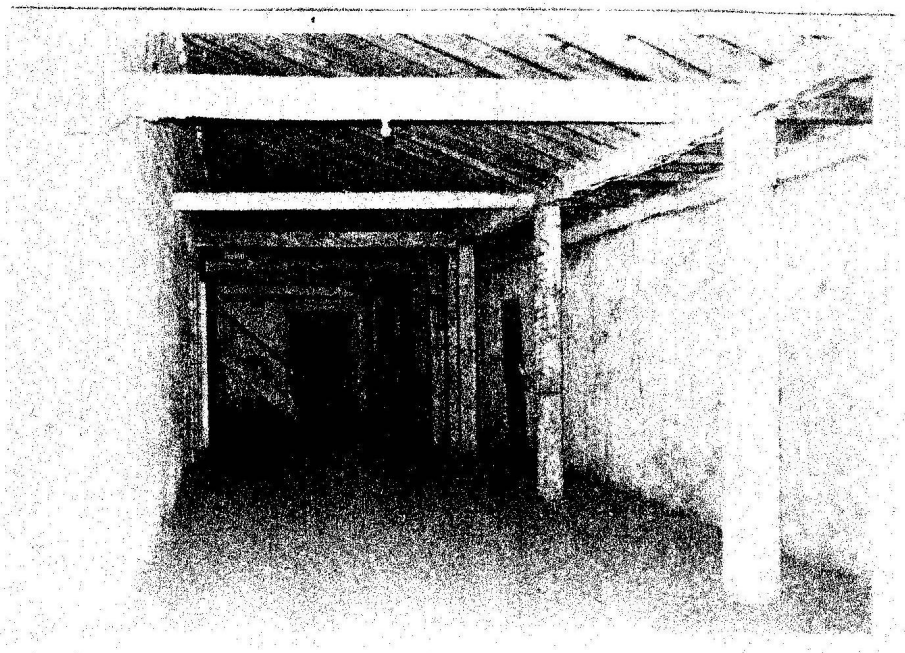
Aqui encontra-se o corredor superior em piores condições que os primeiros , não podendo-se andar sobre seus assoalhos, pois as tábuas estão a ceder.
